八代中心市街地における町家の現況と改修町家の復原

On the Present Conditions of Machiyas in the Central City Area of Yatsushiro-shi
and the Restoration of the repaired Machiya

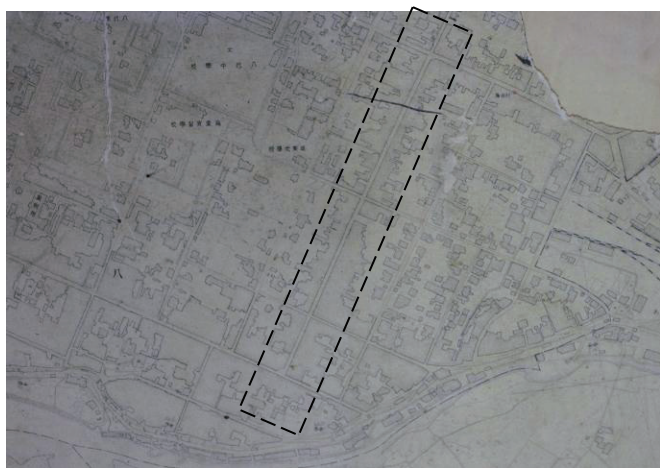
図3 球磨川筋平面図 (1833 (昭和8),
国土交通省九州整備局八代河川国道事務所所蔵)

図3で囲まれた部分は町人地であるが、道に沿い奥行き方向に長い短冊形状の建物が並んでいるのが分かる。隣接する武家地の敷地・建物形状と比較すると分かりやすい。

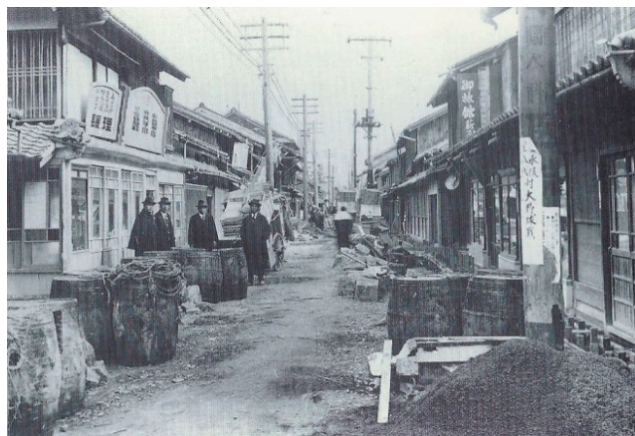
図4 本町 (現在の本町1丁目)
(昭和初, 出典:「ふるさとの思い出写真集 明治大正昭和八代」, 国書刊行会, 1981)

「町家」の建物形状は、図4からも把握できるように切妻平入である。これらのことから上記のように定義する次第である。

引っ越して間もなく、表棟 2 階を鉄骨で持ち上げる。図 4 の通りの左側で一段と高い屋根が Y 邸であり、この時には

既に2階が持ち上げられていたことが分かる。この工事後も、1階の居間と座敷は当初のものが残されていたようである。趣味のビリヤード場であった表棟2階では、のちに床屋を営んでいる。

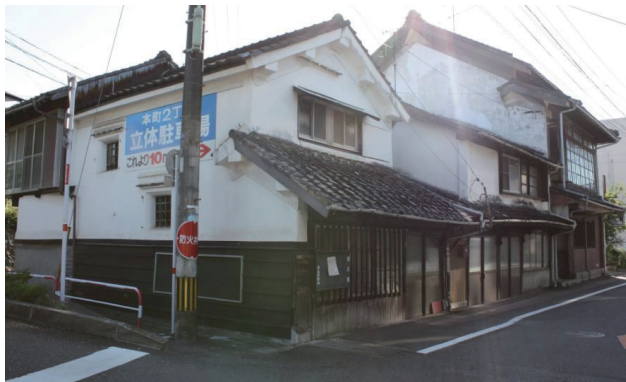
図5 中嶋町の土蔵造町家（平成25年9月26日撮影）

ただし、図5のような土蔵造住宅や図6のような寄棟造

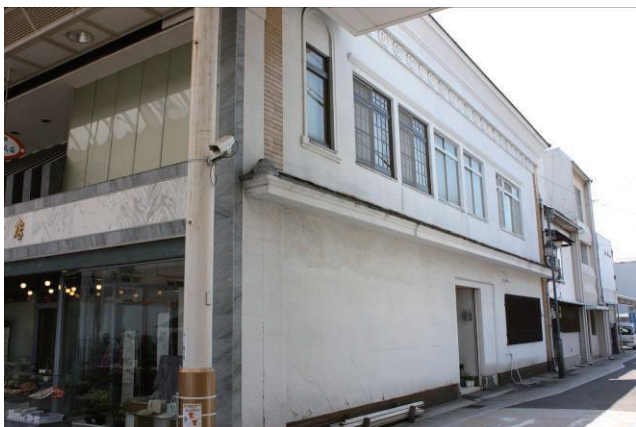
図6 本町の近代町家（平成25年4月22日撮影）

総2階建の看板建築という近代町家等も確認されている。これらは、今回は「町家」に分類しなかったが、遡及可能なように分類・統計を行っている。

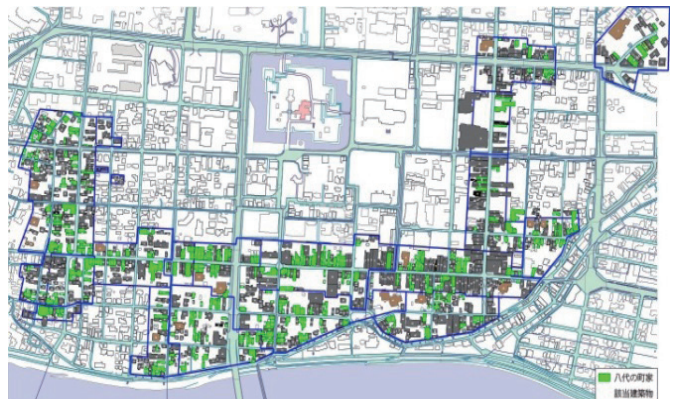
図7 町家の分布の状況

新町，宮之町，二之町，本町東端において，町家の分布が少ないことが分かる．構造別分布の図（図 8）からも同地域に非木造が集中していることが分かる．実際，この地域には旧百貨店（現在福祉施設）や病院，ホテルといった大型施設やテナントビルが集中している．

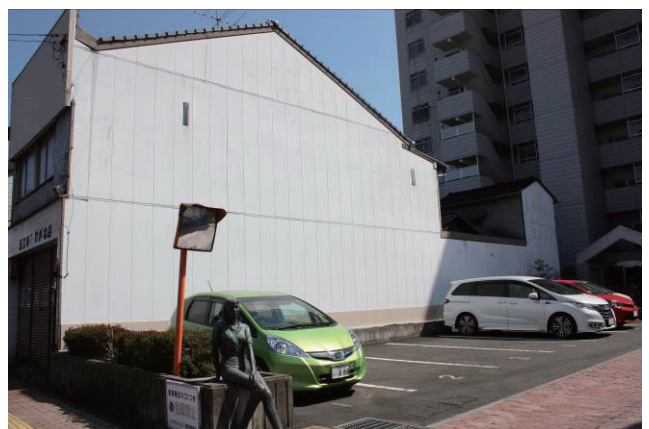
図9 新町の軒切りされた町家（平成27年3月25日撮影）

この内，新町の通りは 1965（昭和 40）年に建設省より許可を得て道路拡幅工事を行っており^{*10}，市内を横断する幹線道路と化して再開発が進んだ地域である．この地域に残る町家はこの際に軒切りされたものである（図 9）．

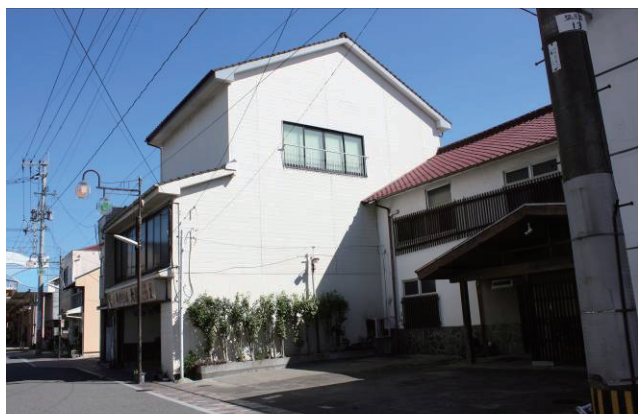
図 10 3階建の町家（平成 25 年 9 月 26 日撮影）

また町家の内，最も多い階数は 2 階建の約 78%であったが，3 階建（図 10）も 4 軒確認することができた．

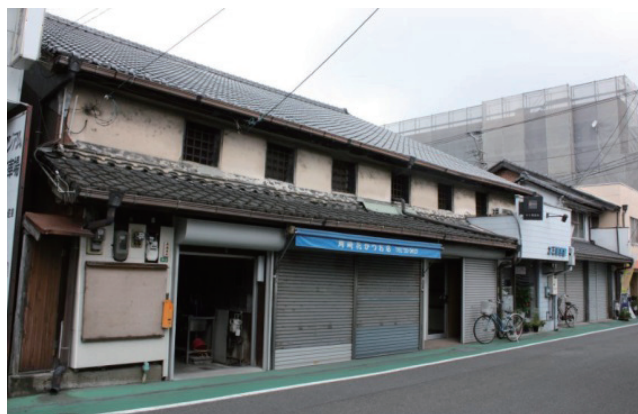
図 11 平岡邸外観（平成 25 年 9 月 29 日撮影）

江戸時代の建築と考えられるが，度重なる増改築，近代以降の減築を重ねている．2 階を漆喰塗とする塗屋造で，八

代中心市街地には 2 例しか残存しない形式である．2 階窓は鉄格子の虫籠窓である．

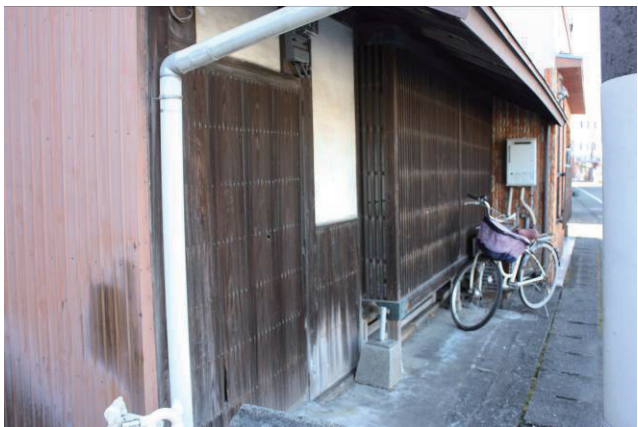
図 17 出格子の町家 (平成 27 年 1 月 9 日撮影)

出町にある図 15 も 2 階を漆喰塗とする塗屋造の事例で、平岡邸同様間口が広い。宮之町にある図 16 は八代市内で唯一の境界壁を煉瓦造とする町家である。出町にある図 17 は出格子の事例で、現在は束で受けているが、痕跡から以前は持ち送りで受けていたことが分かる。旧城下町ではないが、出町の通り筋の旧松馬場にも出格子の事例がある。

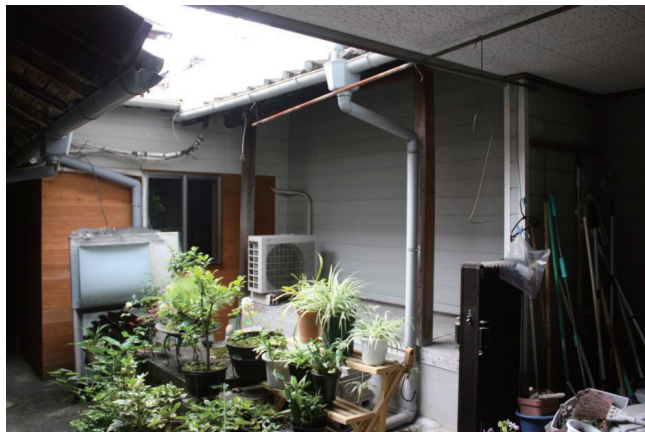
図 18 Y 邸中庭 (平成 26 年 10 月 10 日撮影)

2 つの棟の間には、以前使用されていた井戸が残る中庭がある (図 18)。中庭の周りには、度重なる改修の名残である下屋のかかる空間や、複数のトイレ、収納空間などがあり、複雑な様相を示している。

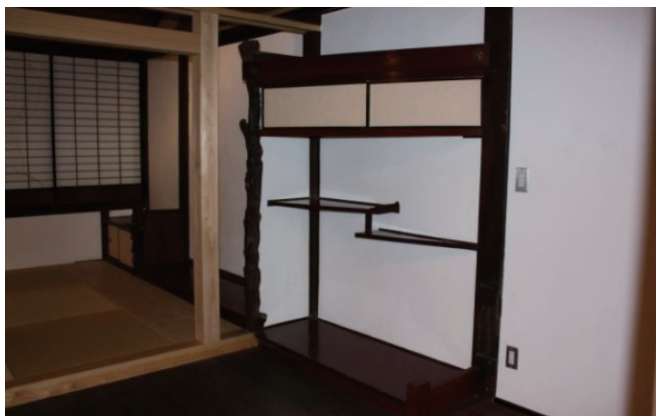
図 19 「八代の町屋」2 階 (平成 23 年 5 月 27 日撮影)

隣の「八代の町屋」にも同様に2階オモテノマがあり、座敷飾りは違い棚、床の間、琵琶床である（図19）。

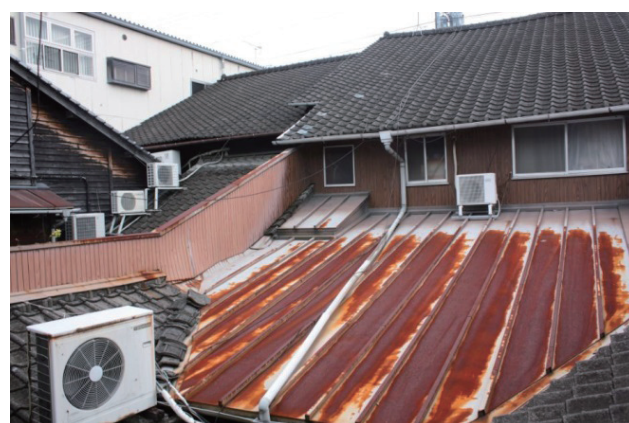
図22 Y邸と西側隣家の屋根
（平成26年10月10日撮影）

表棟は、1階通り庭に、2階を持ち上げている鉄骨柱が並び、これにより隣家よりも屋根が高くなっている（図22）。

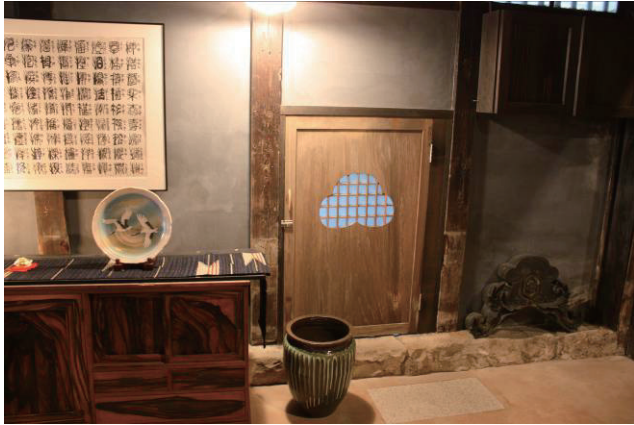
図 25 「八代の町屋」潜り戸（平成 25 年 4 月 15 日撮影）

このような隣家への通りを介さない往来のかたちは、「八代の町屋」の通り庭の側壁には、小さな潜り戸が開けられており（図 25）、隣家の中庭に通じることができた。
